抗菌エアコンプロ

ルームエアコン専用 (分解消臭・抗菌)
容量 220ml

一般ルームエアコンの作業方法

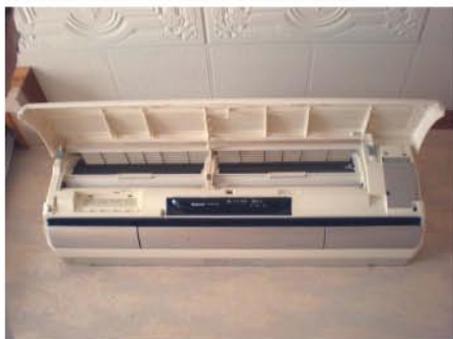
- ①エアコンの下にビニール、雑巾等で養生してください。
次にエアコンのカバーを開けて、フィルターを取り外し、抗菌エアコンプロを吹き付けられるように、冷却フィンが見えるように出してください。

- ①作業中エアコンの汚れが落ち、床が汚れる恐れがありますのでビニールシートなどをお敷きください。
(図①参照)
- ②エアフィルターを取り外してホコリを取り除いてください。
(図②参照)
- ③冷却フィンエアコンの説明書に従って見えるようにしてください。
(図③参照)
- ④抗菌エアコンプロをよく振った後、付属のチューブを噴射口にしっかりセットしてください。(付属チューブをしっかりと差し込まないと外れる恐れがあります。)(図④参照)
- ⑤エアコンのスイッチをONにし、強風にセットしてください。
(夏場は冷房 28℃前後に温度調整してください。冷却フィンが凍る恐れがあります。)
- ⑥冷却フィンからチューブの先を2~3cmほど離して上部から横方向へまんべんなく抗菌エアコンプロを傾けず垂直に持ってスプレーしてください。
アルミフィン(冷却フィン)を泡が全面覆うように1本使い切ってください。
(図⑤参照)
- ⑦泡の吸い込みが終わればエアフィルターを取り付けてください。

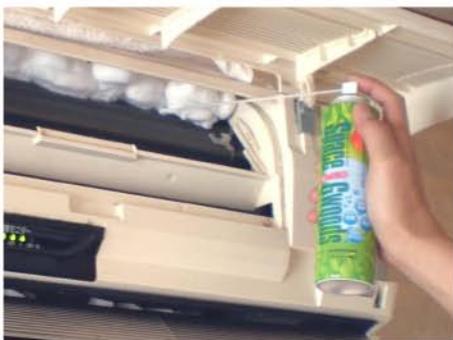
- ②缶を良く振った後、付属のチューブを抗菌エアコンプロの噴射口にしっかりセットして下さい。（※付属チューブをしっかり差し込まないと外れる恐れがあります。）
その後、エアコンスイッチをONにし、強風にセットして下さい。（夏場は冷房 28℃前後に温度調整して下さい。冷却フィンが凍る恐れがあります。）
冷却フィンから2～3 cmほど離して、フィンの上部からゆっくりと横方向へ缶を傾けずスプレーして下さい。

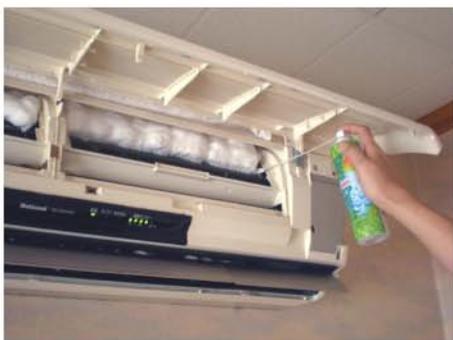
- ③左図のように、冷却フィン上部から、まんべんなく抗菌エアコンプロの泡を噴射してください。

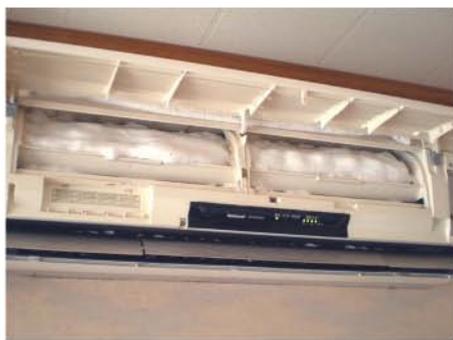
- ④全体に泡をまんべんなくゆっくりとスプレーしていくと最初にスプレーした上部の泡が吸込まれていますので、吸込まれた上部から、引き続きスプレーをしていきます。

※一般家庭用のエアコンですと、スプレーを始めてから約5分ほどでエアコンプロ1本の全量噴射が可能です。

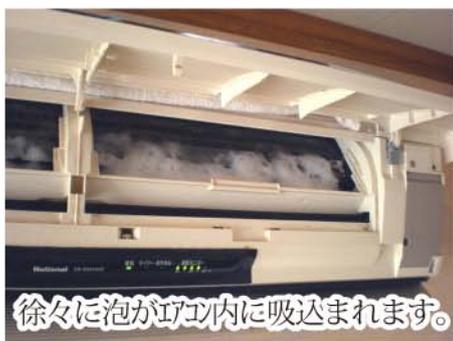
徐々に泡がエアコン内に吸込まれます。

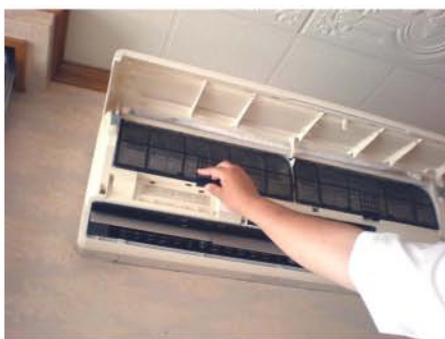
- ⑤泡が無くなりましたら、プロの成分がエアコン内のフィンに付着し抗菌します。泡がなくなったのを確認し、元通りフィルターをセットしてください。
※セットしたフィルターにエアコンプロの泡が付いても問題は有りません。

※通常、①～⑤の作業は約15分で完了いたしますが、エアコンの状態により、作業時間が異なります。
